Aerial シリーズ

ストリングの異常監視・不良モジュールの早期発見

太陽光発電所の定期点検

高性能サーモカメラと4K UltraHDカメラ搭載
劣化による発電量低下・ホットスポットの発見

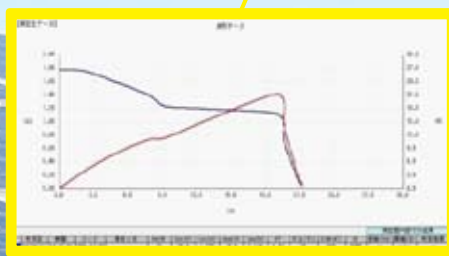
上空 30mから撮影

開放電圧：22.5V 短絡電流：6.0A

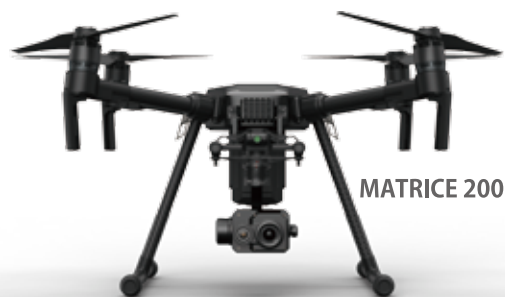
| Aerial 機体 MATRICE 200 | |

- ◎ コンパクトボディで1人でも持ち運び可能な体積を実現。
- ◎ GPS・IMUによる自立飛行 安定したホバリングの継続可能。
- ◎ 機体・3軸ジンバル・カメラのセット販売を実現。
- ◎ 高性能赤外線サーモグラフィZenmuseXT-2搭載。
- ◎ 熱画像+可視画像をmicroSDカードに自動保存。
(同時撮影可能)
